CONSORZIO B. M. ALTO RENO - BOLOGNA

RAPPORTI
FRA SVILUPPO E CONSERVAZIONE DEL SUOLO
IN UN BACINO CAMPIONE
DELL'APPENNINO SETTENTRIONALE

(Bacino - "B.M." - del Torrente Brasimone,
nei Comuni di Camugnano, Castiglione dei Pepoli, Grizzana,
in Provincia di Bologna)

4. IL DISSESTO IDROGEOLOGICO (*)

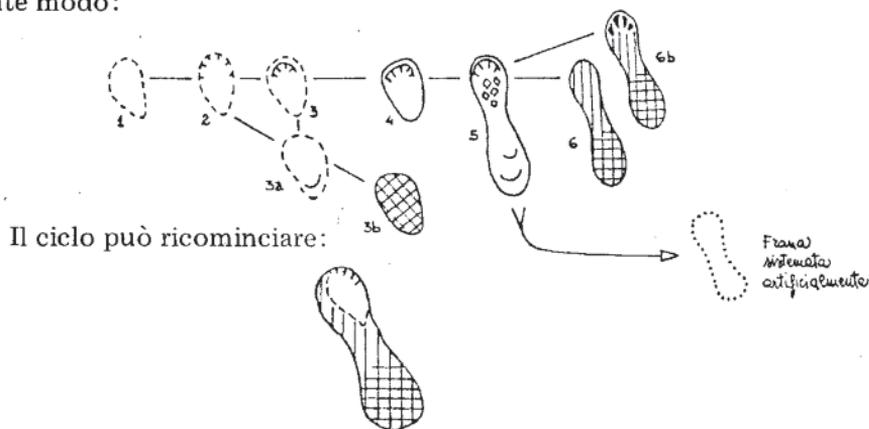
L'evoluzione di un dissesto può quindi essere schematizzata nel seguente modo:

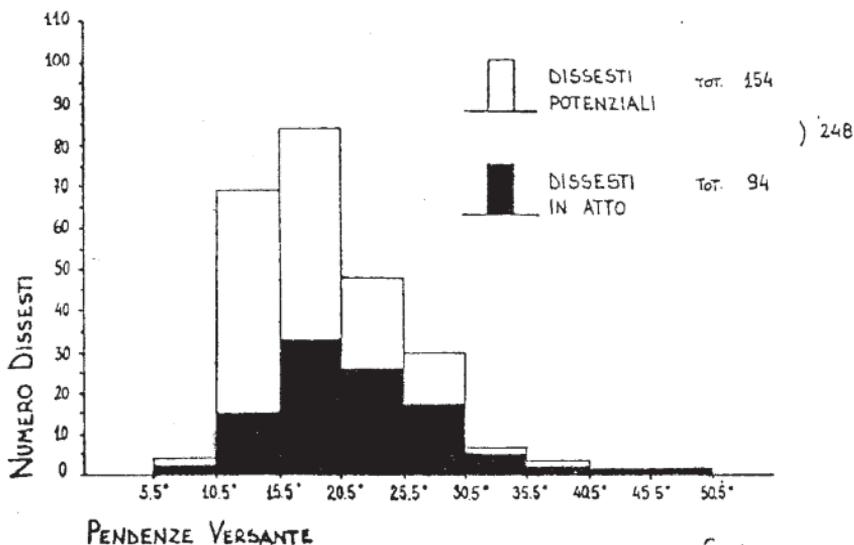
fig 1

Prendendo in considerazione le pendenze critiche dei versanti per le quali si sono verificati i dissesti si può comporre l'istogramma di figura 1, in cui è evidente l'incremento elevatissimo che si registra oltre i 10° di pendenza.

I diagrammi presentati consistono essenzialmente in istogrammi. In due occasioni si utilizzano metodi differenti di rappresentazione dei dati: è il caso delle figure 2 e 5a + b. Nella prima, ottenuta dall'istogramma di figura 1, viene reso possibile, con la rappresentazione dei dati mediante

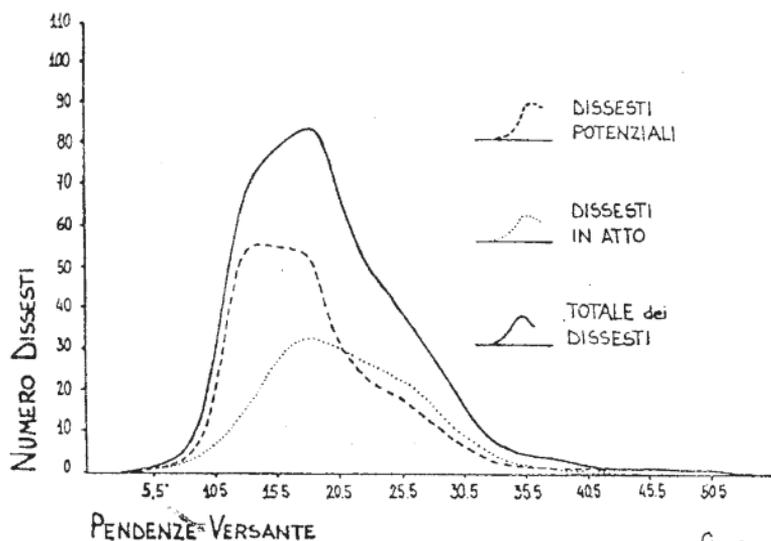
fig 2

curve continue, il confronto per sovrapposizione tra gruppi di informazioni diverse.

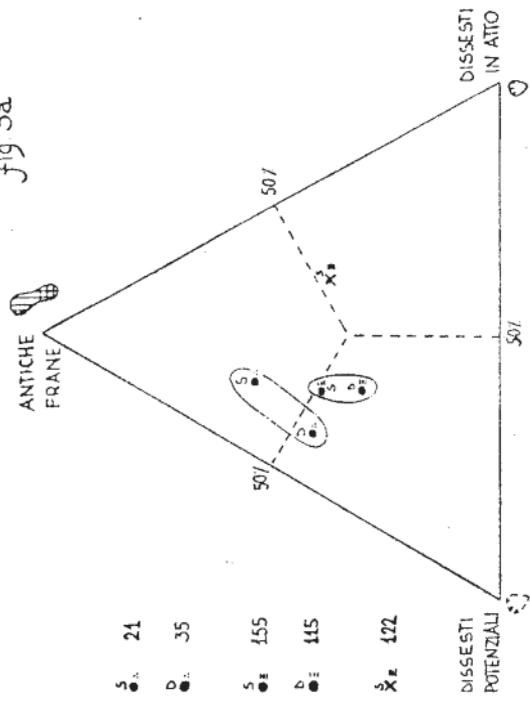
fig 5a

Nel caso della figura 5 viene invece utilizzato un diagramma ternario che permette la valutazione, in percentuali, dei dissesti in atto, dissesti potenziali e antiche frane, presenti nei vari settori del bacino, evidenziando in tal modo le tendenze in atto nel territorio.

- S ● 21
- D ● 35
- S ● 155
- D ● 115
- X ● 122

L'analisi della figura 5 consente di individuare un crescente incremento d'instabilità passando dalle aree con substrato arenaceo-marnoso a quelle con substrato argilloso.

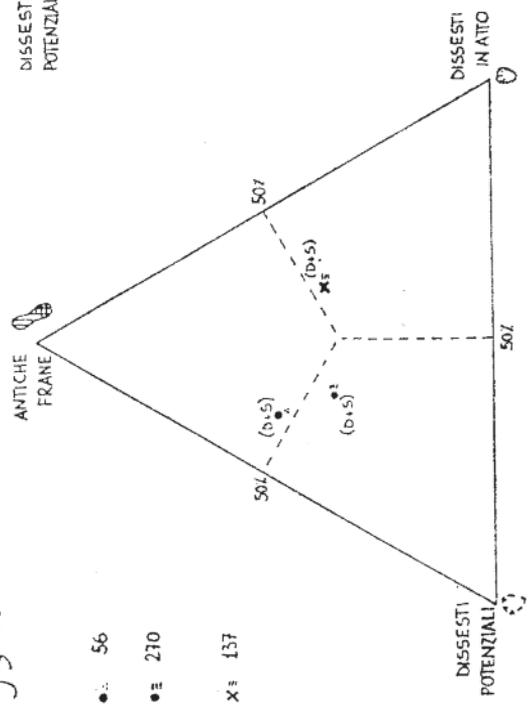
fig 5b

- S ● 56
- D ● 270
- X ● 137

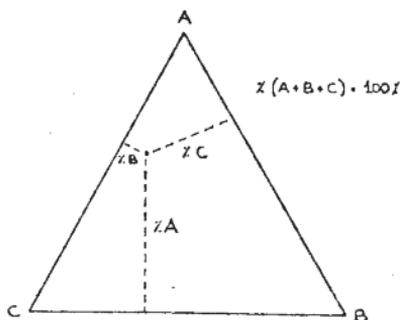
(7) Chiave di lettura di un diagramma ternario: Un punto all'interno di tale diagramma esprimerà in funzione della sua posizione (distanza dai tre lati) le percentuali delle tre variabili che rappresenta. Volendo conoscere la percentuale di A che il punto della figura a lato rappresenta basterà tenere presente la seguente regola: se il punto coincidesse con il vertice A la percentuale di A sarebbe il 100%, mentre se si trovasse sul lato opposto ad A (congiungente B con C) la percentuale di A sarebbe lo 0%. Alcuni esempi figurati esplicheranno il concetto molto più rapidamente di qualsiasi spiegazione.

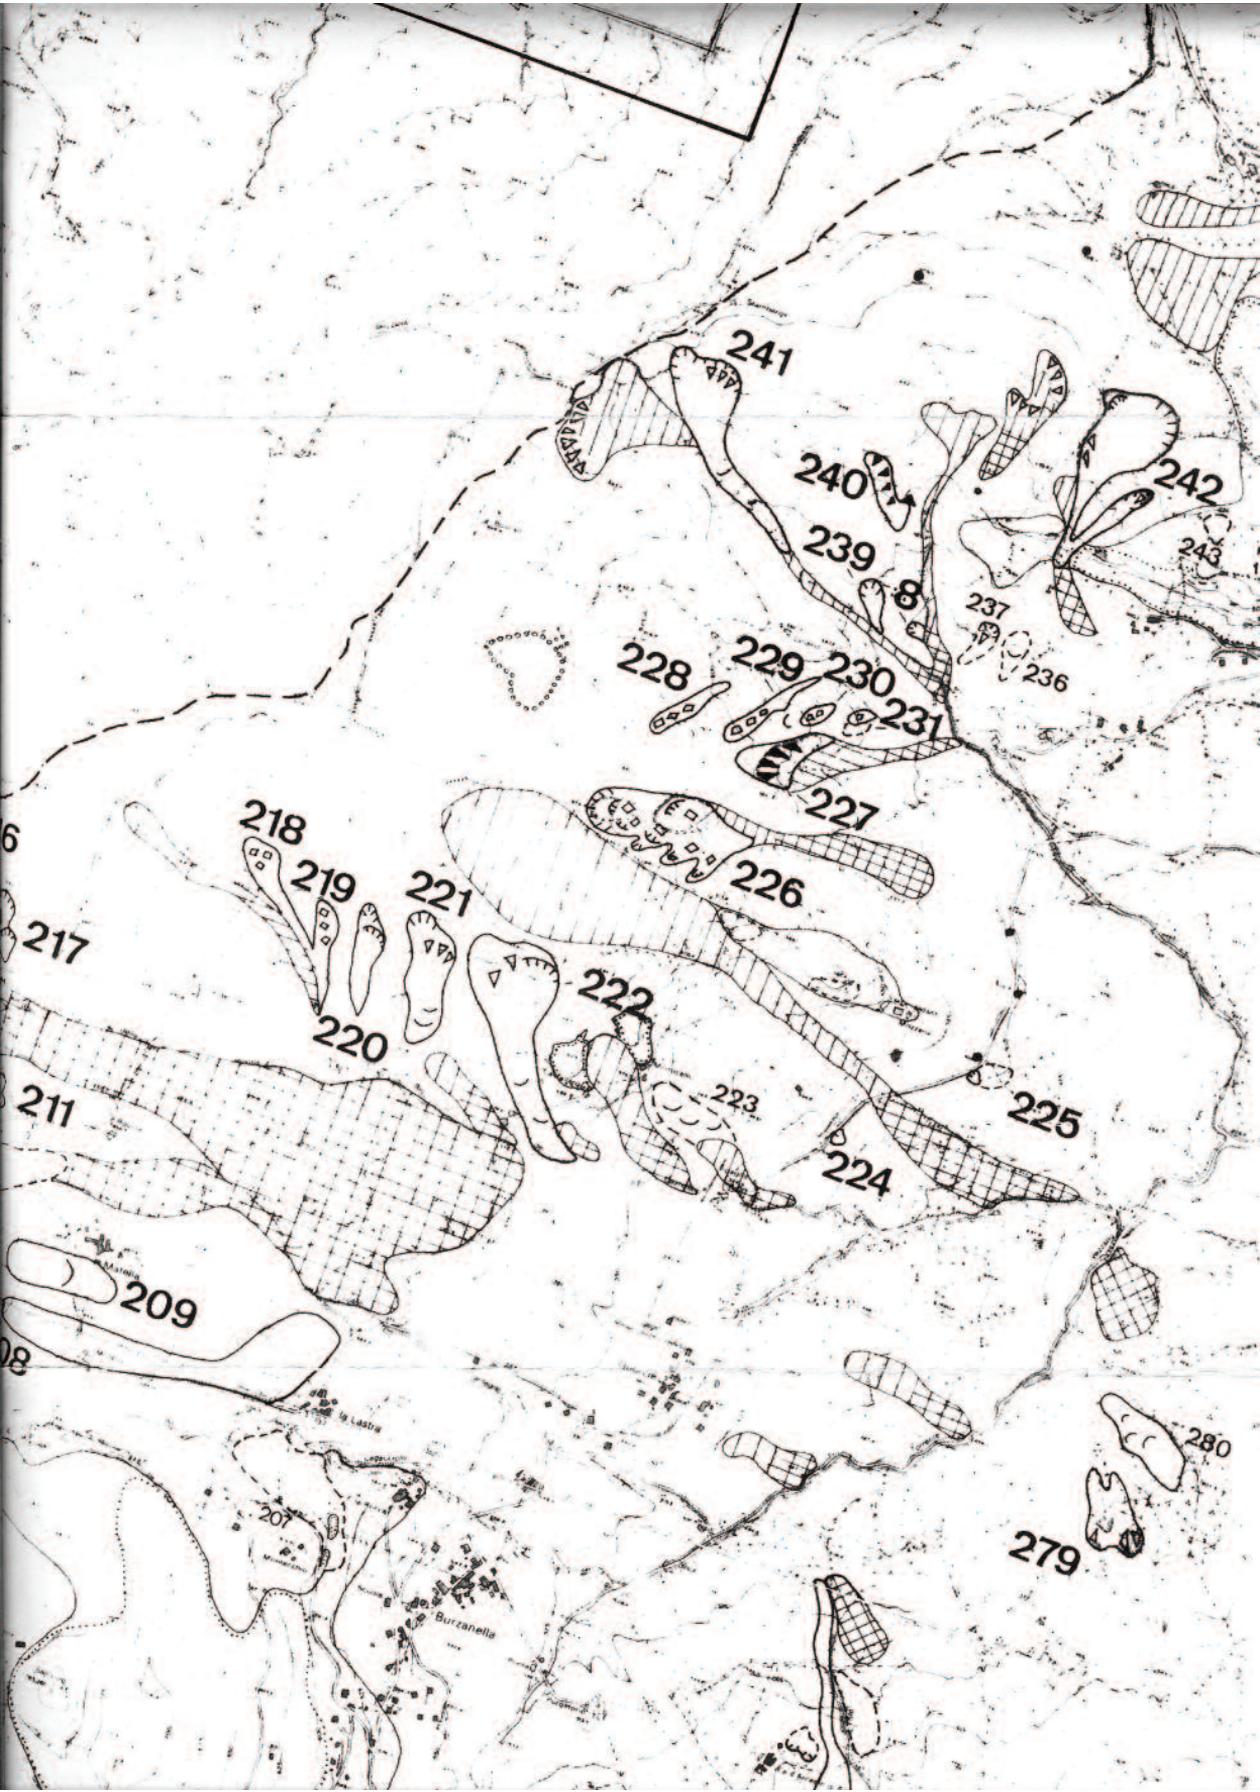
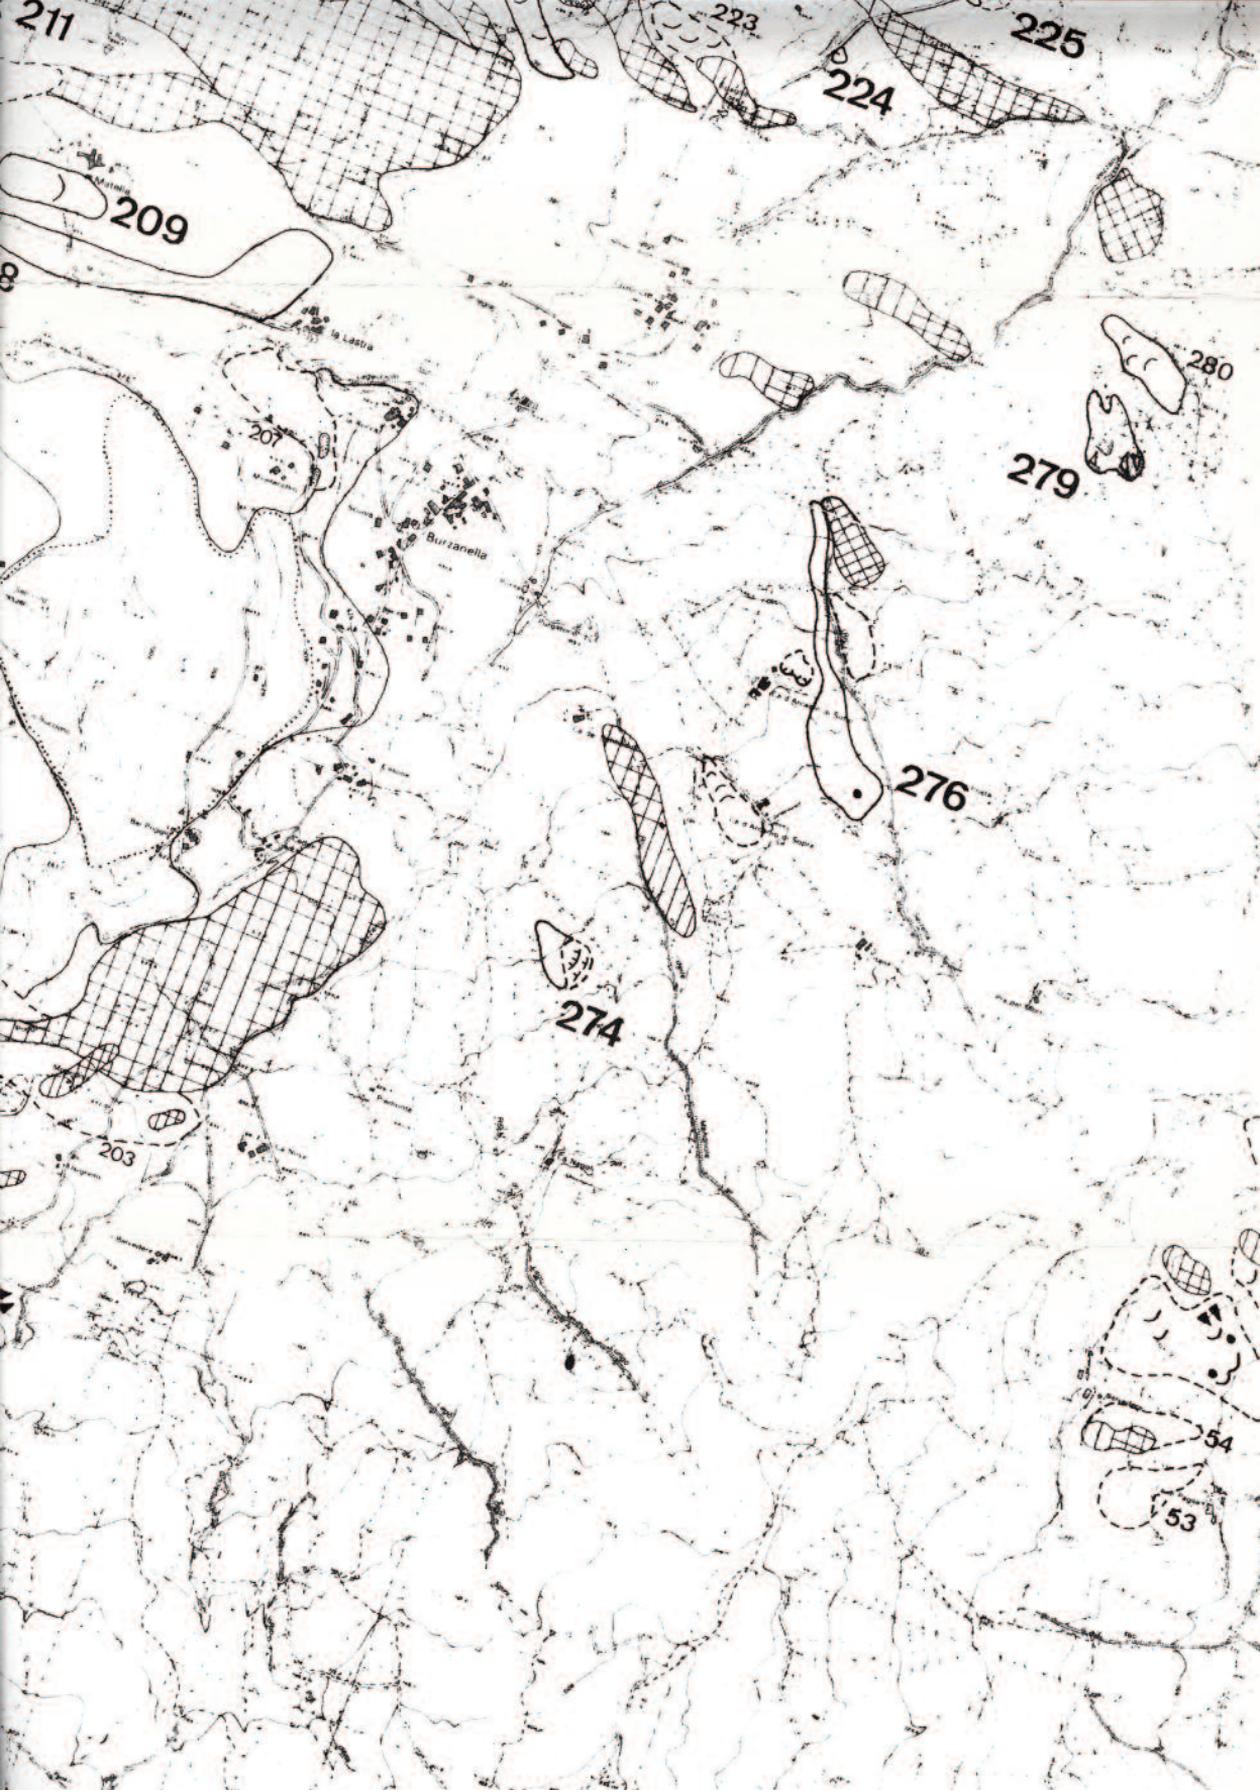
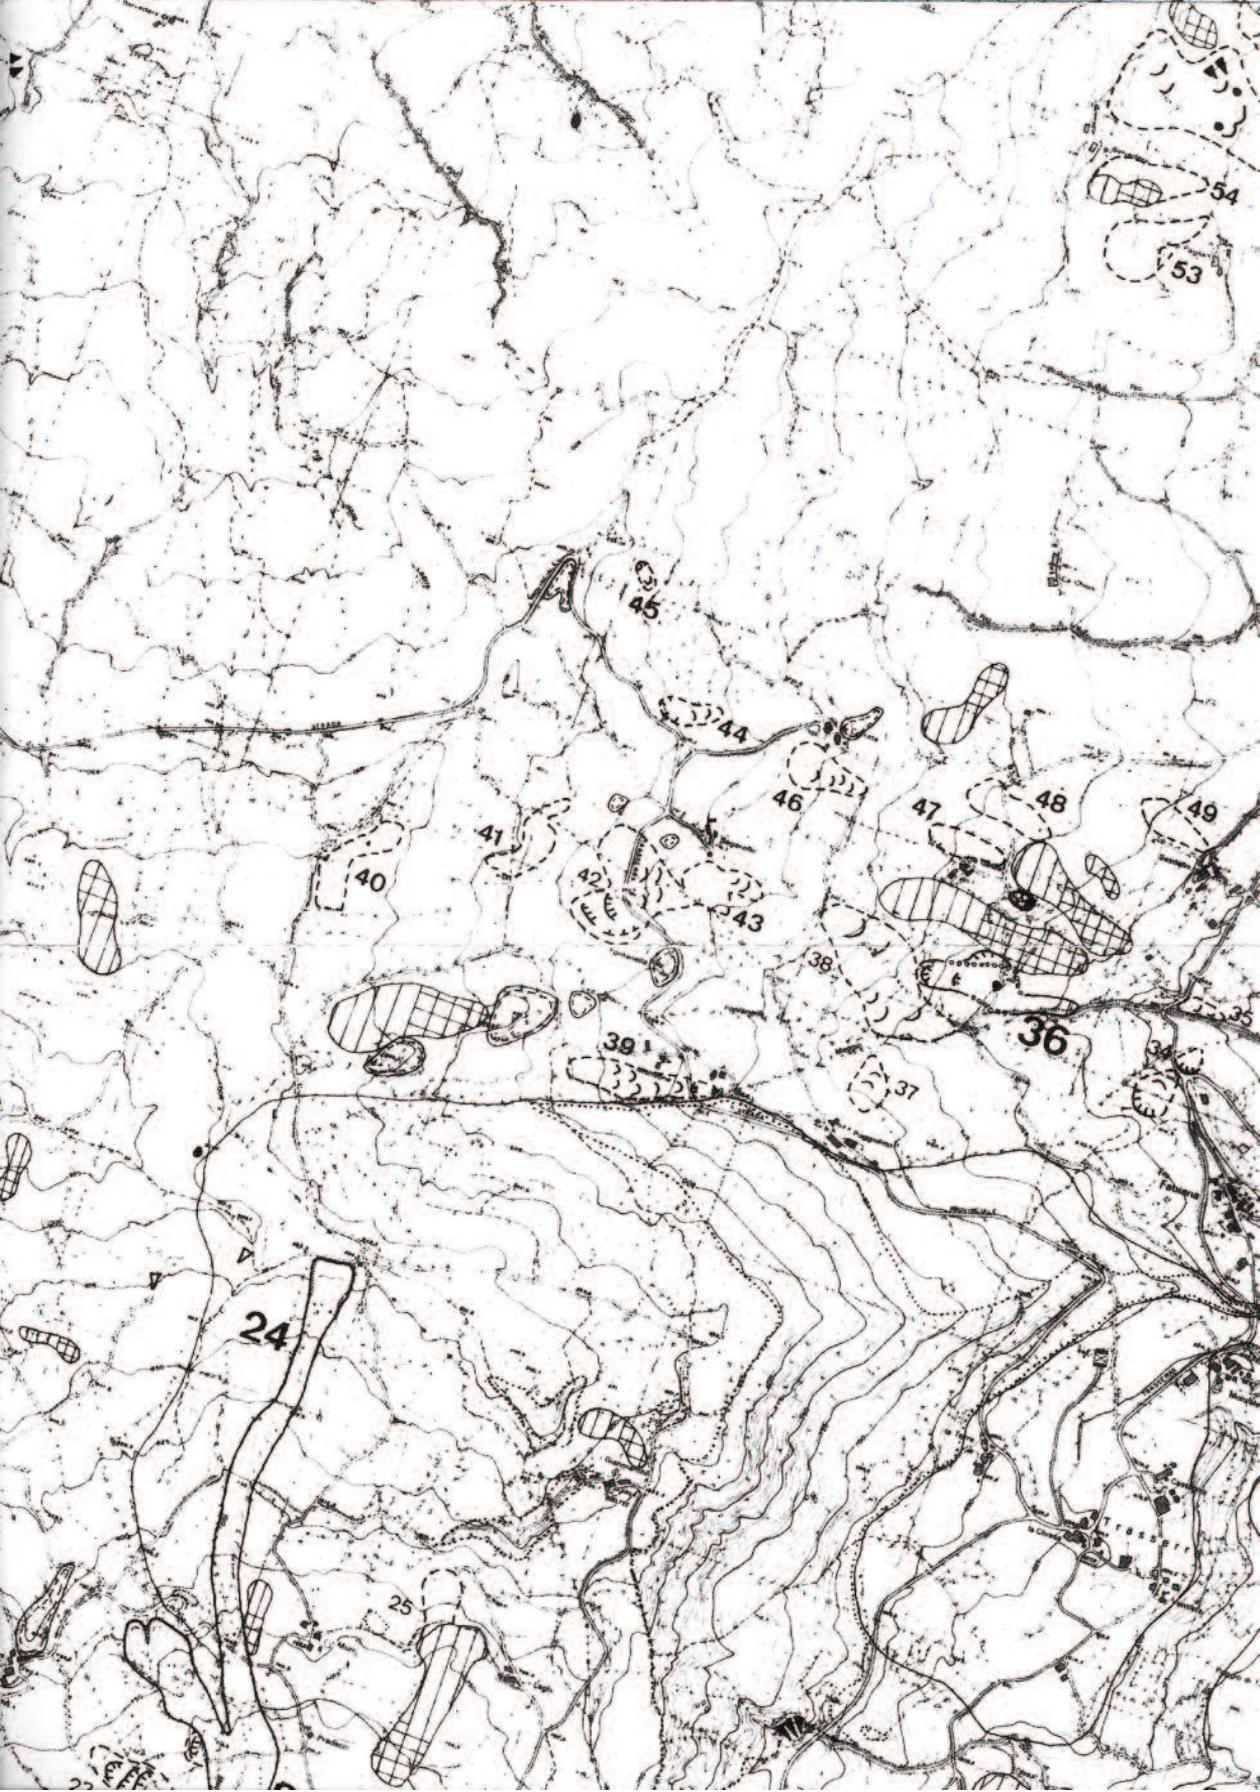
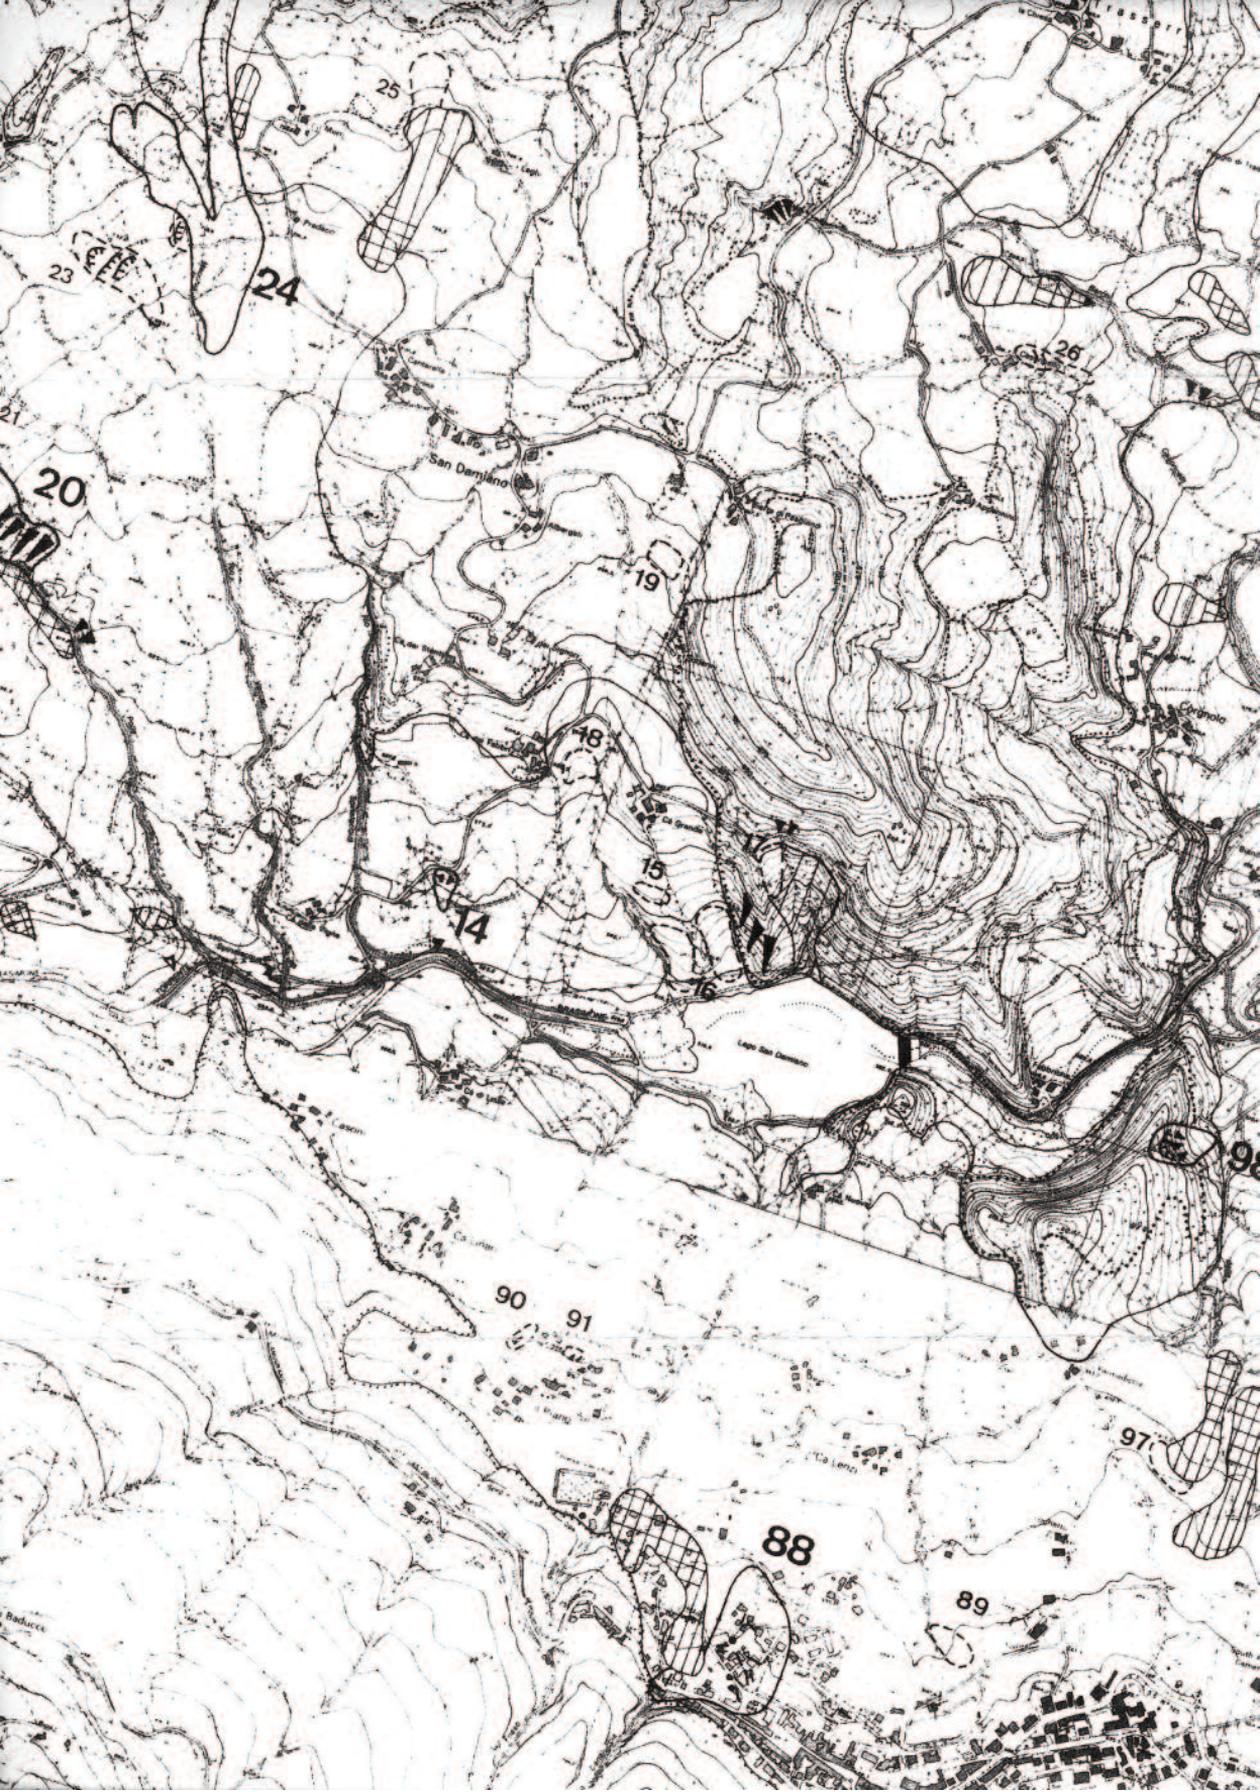
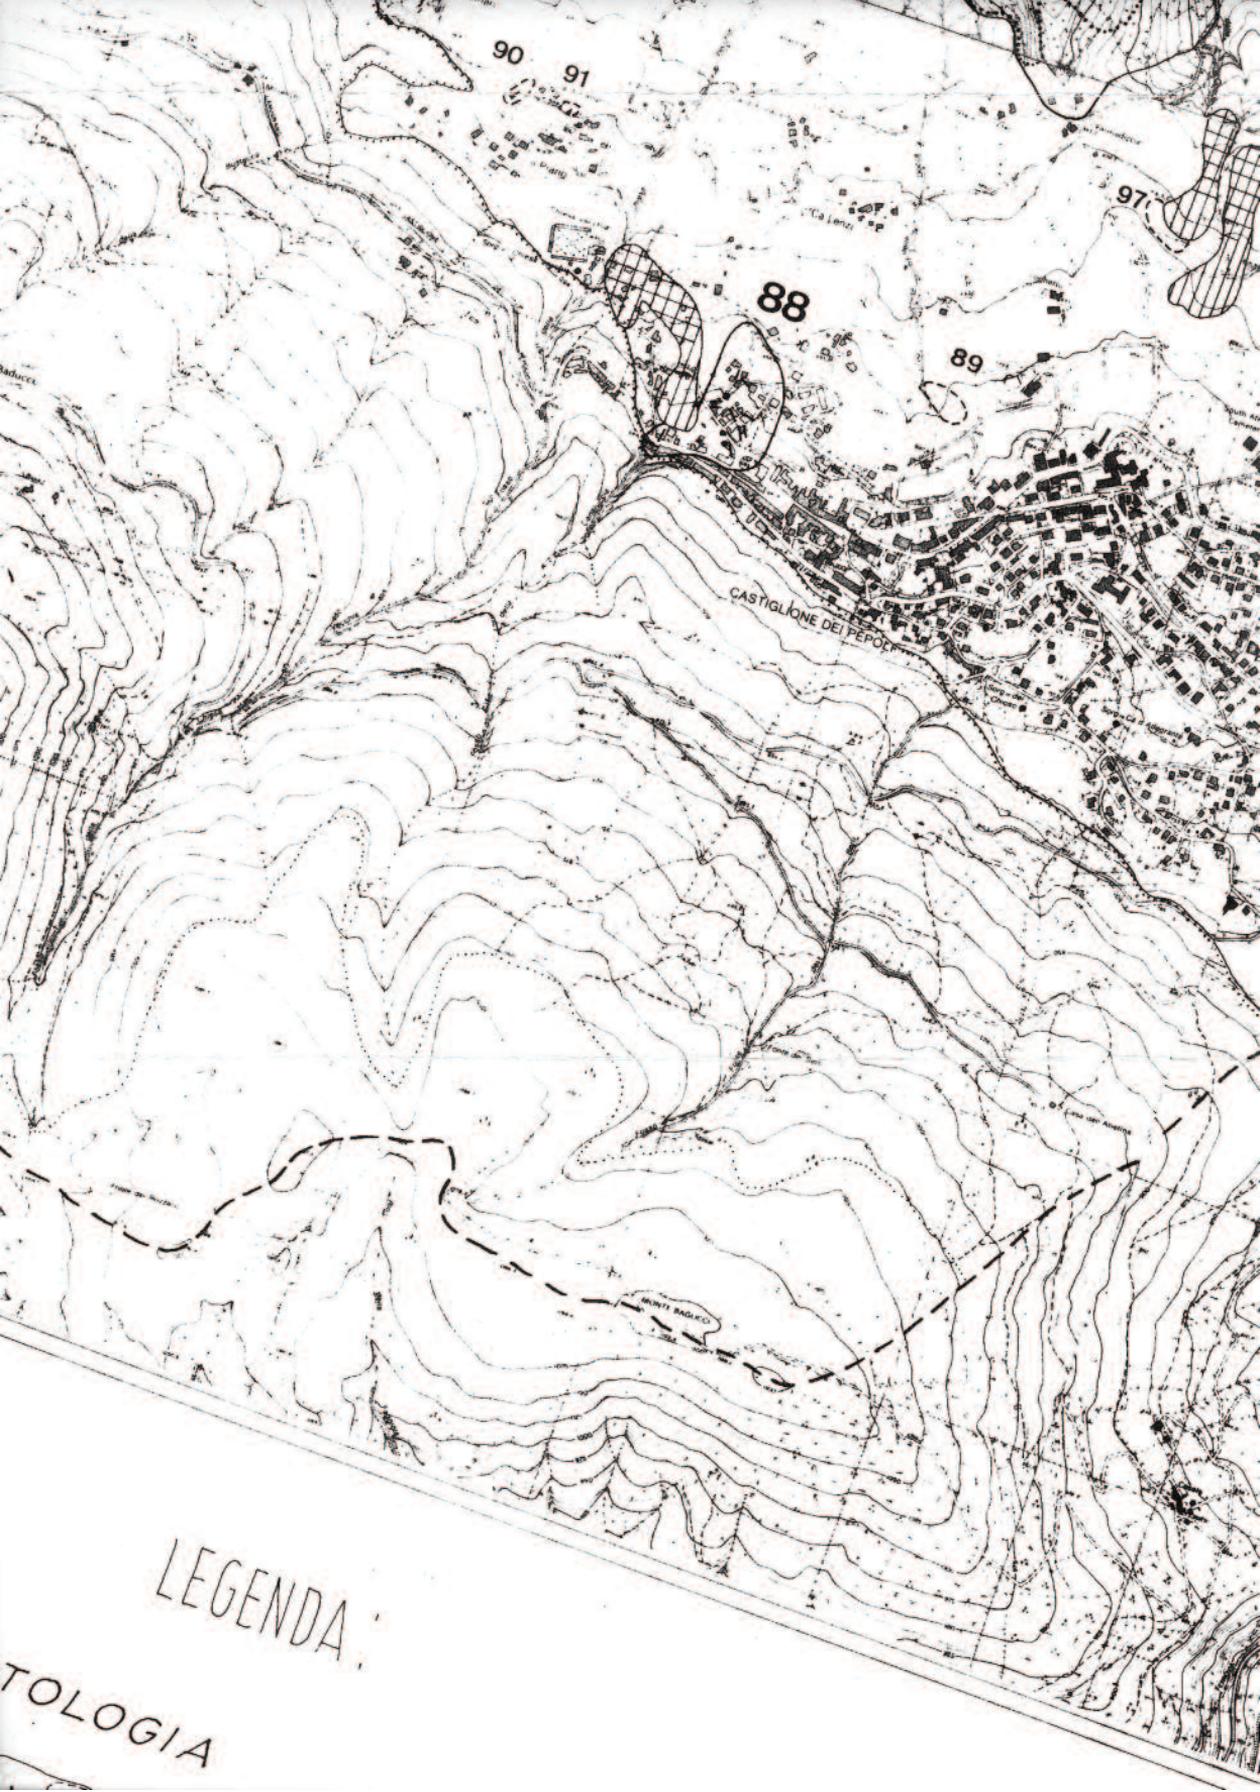
CARTA GEOLITOLOGICA E DEI DISSESTI
SCALA 1:10'000

Base topografica: Carta Tecnica Regionale ("C.T.R.") dell'Emilia-Romagna, scala 1:5'000
riduzione fotomeccànica al 1:10'000.

SPECIMEN DIMOSTRATIVO

Il presente capitolo (che può considerarsi come una relazione illustrativa della cartografia geolitologica e dei dissesti in scala 1:10.000; vedi in Appendice) prende in esame i dissesti, sia in atto sia potenziali, espressamente rilevati, analizzandone gli effetti, deducendone le cause, e proponendo, ove possibili e vantaggiose, le opere di sistemazione più adeguate (v. paragr. 4.6.1.).
