Colate di detrito e fango del Rio Moscardo

- **Rio Moscardo**, Paluzza, Udine.

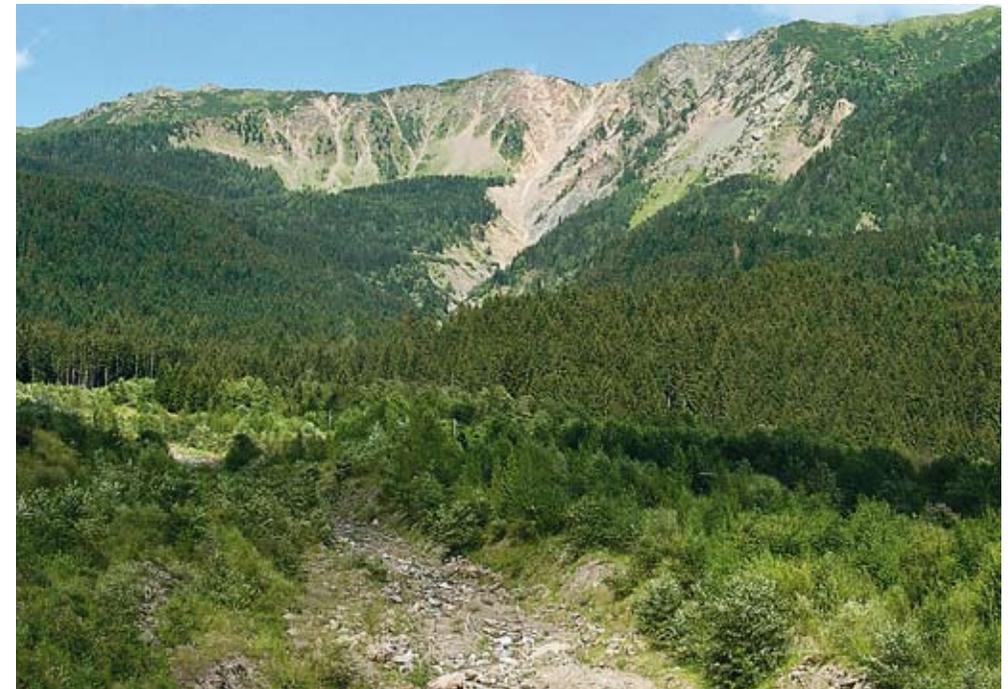
La conca dirupata de La Muse, ripresa dal conoide del Rio Moscardo. Il processo prevalente di costruzione del conoide è quello delle colate che costituivano, prima delle opere di regimazione degli ultimi decenni, un pericolo a cadenza stagionale.

La ripetuta e stagionale sovrapposizione di successivi episodi di colata ha dato forma al conoide del Rio Moscardo. È un conoide di deiezione vistosamente asimmetrico verso Sud (Paluzza) a causa dell'abbondante apporto solido, sovradimensionato rispetto alla sezione della valle che occupa. La spiccata asimmetria che lo caratterizza è una peculiarità molto rara nei conoidi di deiezione delle Alpi. Verso Ovest e Nord-Ovest (Cleulis) il conoide ha un raggio ridotto, non superiore al chilometro; al contrario verso Sud, sulla direzione che asseconda l'inclinazione della valle che lo ospita, supera i 3 km.

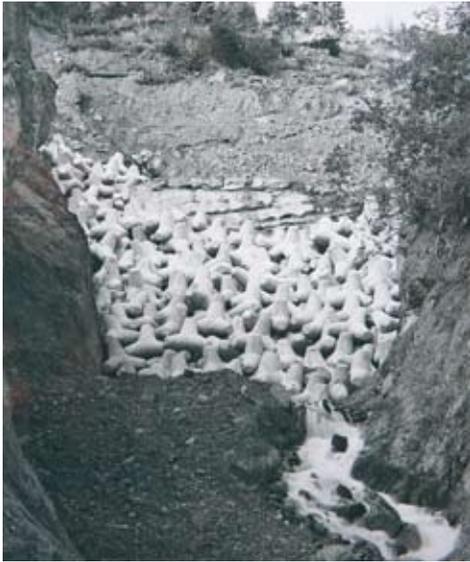
Negli anni '70 si tentò, impropriamente, di regimare il torrente con l'uso di elementi molto più idonei nelle barriere foranee. La barriera a "tetrapodi" non era adatta a sopportare l'onda d'urto delle lave torrentizie e fu scalzata l'anno successivo.

Le sistemazioni idrauliche intraprese a metà degli anni '70, dopo i primi iniziali insuccessi hanno regolarizzato i deflussi del Rio Moscardo riducendo in parte l'erosione spondale e confinando il trasporto degli apporti solidi lungo l'asta torrentizia.

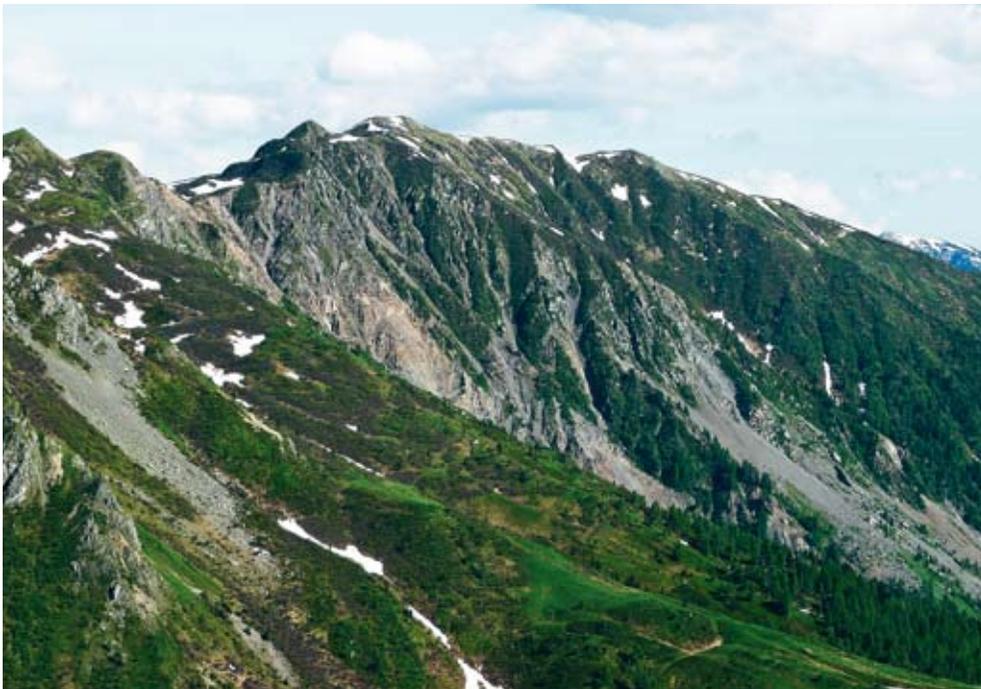
La parte superiore della dirupata conca franosa de La Muse. È ben percepibile la sua tendenza all'arretramento per successivi cedimenti gravitativi.

Fu successivamente al ritiro dei ghiacci che la zona de La Muse cominciò a manifestare i primi segni di diffuso cedimento. L'instabilità culminò in un generalizzato scivolamento corticale che coinvolse la porzione superficiale delle rocce fratturate del substrato assieme alla coltre morenica che le rivestiva, il cui spessore massimo non superava i 4-5 m. Gli effetti prodotti dagli iniziali cedimenti hanno portato, nel tempo, alla formazione dell'attuale zona di testata del Rio Moscardo.

In successione si generarono: a) un orlo di frana in progressivo arretramento; b) una nicchia di frana di oltre 1 km² che espose una fascia di rocce affioranti nella zona di testata; c) un'estesa coltre detritica di frana distribuita alle quote intermedie e inferiori del bacino. Diffusa su quasi 2 km², ha spessori compresi tra pochi metri a oltre 30 m. Ha dato origine a un deposito sciolto formato

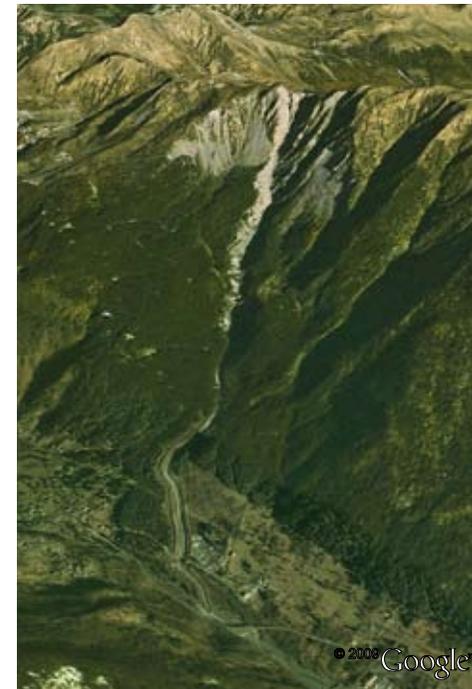
La conca franosa de La Muse, con il Rio Moscardo e il relativo conoide.
